## Landesgartenschau in Landau: Reinigung mit ILKA-Produkten

### ***Reinigung und Schutz einer denkmalgeschützten Kaserne aus der Gründerzeit***

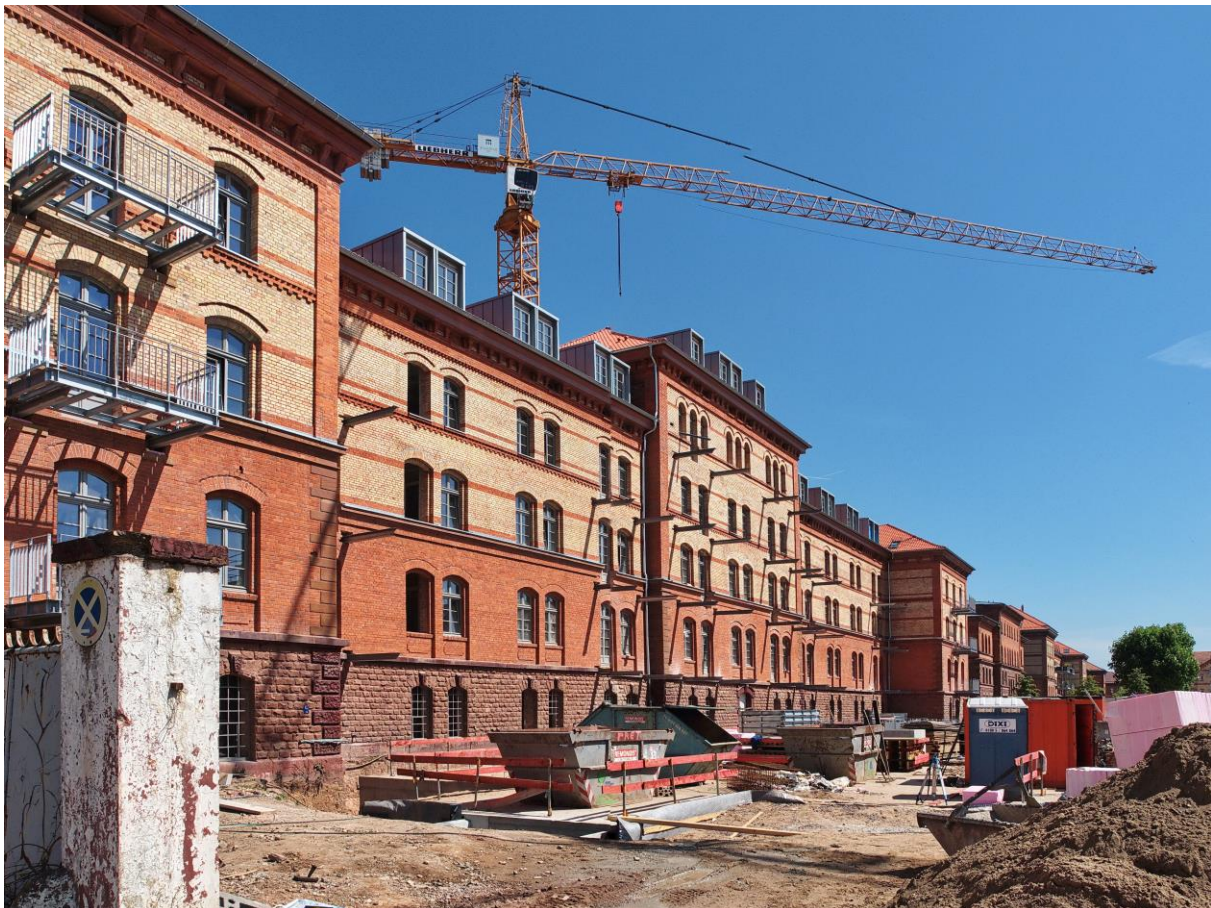
**Gebäudekomplex Cornichonstraße 14**

Die Fassade besteht aus einem oberen Teil mit gelbem Klinker, einem Mittelteil mit rotem Klinker und dem unteren Teil aus dem in Landau häufig verwendeten Schilfsandstein. Die Schmutzanhaftungen auf dem gelben Klinker wurden mit dem Steinreiniger FSV5 der Firma

Ilka-Chemie gereinigt. Für die darunterliegenden roten Klinker hat man sich für den Steinreiniger S, auch von der Ilka-Chemie, entschieden. Die größte Herausforderung war der untere Sandsteinbereich. Darauf wurden circa 8 bis 9 Farbschichten gestrichen, die aus verschiedenen Materialien und Zeiten stammten. Die Lösung waren in diesem Fall ein alkalischer Reiniger, der ILKA-Steinreiniger AP und der Langzeitabbeizer ILKA-Rapid-Bio III. Der alkalische Reiniger löst innerhalb circa 12 Stunden vorhandene Versinterungen und Farbe auf. Deswegen hat man diesen Reiniger über Nacht einwirken lassen. Am nächsten Tag ließen sich auch die hartnäckigsten Versinterungen mühelos entfernen. Ein Fehler der häufig gemacht wird, ist eine zu kurze Einwirkzeit. Um das gewünschte Ergebnis zu erzielen, braucht der Reiniger seine Zeit. Der Abbeizer Rapid-Bio III wurde an Stellen eingesetzt, die nur Farbe aber keine Versinterungen enthielten. Selbst bei den vielen Farbschichten, die auf dem Sandstein waren, war bereits nach 3-4 Stunden Einwirkzeit die Farbe soweit durchdrungen, dass sie mit einem Hochdruckreiniger und heißem Wasser (circa 60 bis 70 Grad Celsius) ohne Mühe abgewaschen werden konnte.

Nachdem die Fassade wie neu aussah, wurde die Oberfläche hydrophobiert um eine erneute Nachverschmutzung und Schäden durch Verwitterung zu verhindern. Bei der Hydrophobierung wurde das „Nass in Nass“ Verfahren angewendet. Das Mittel kann mit dem Airlessgerät aufgesprüht werden. Beim „Nass in Nass“ Verfahren wird, abhängig von der Saugfähigkeit des Steines, eine Eindringtiefe von bis zu 5 Millimetern erreicht. Die Arbeiten wurden von den beiden kooperierenden Firmen **Kay Dippel Holz-& Bautenschutz**, Fassadenreinigung aus Meckenheim und **Mirko Wolf MW Steinwelt** aus Freimersheim mit 5 Personen innerhalb circa 2 Wochen erledigt.

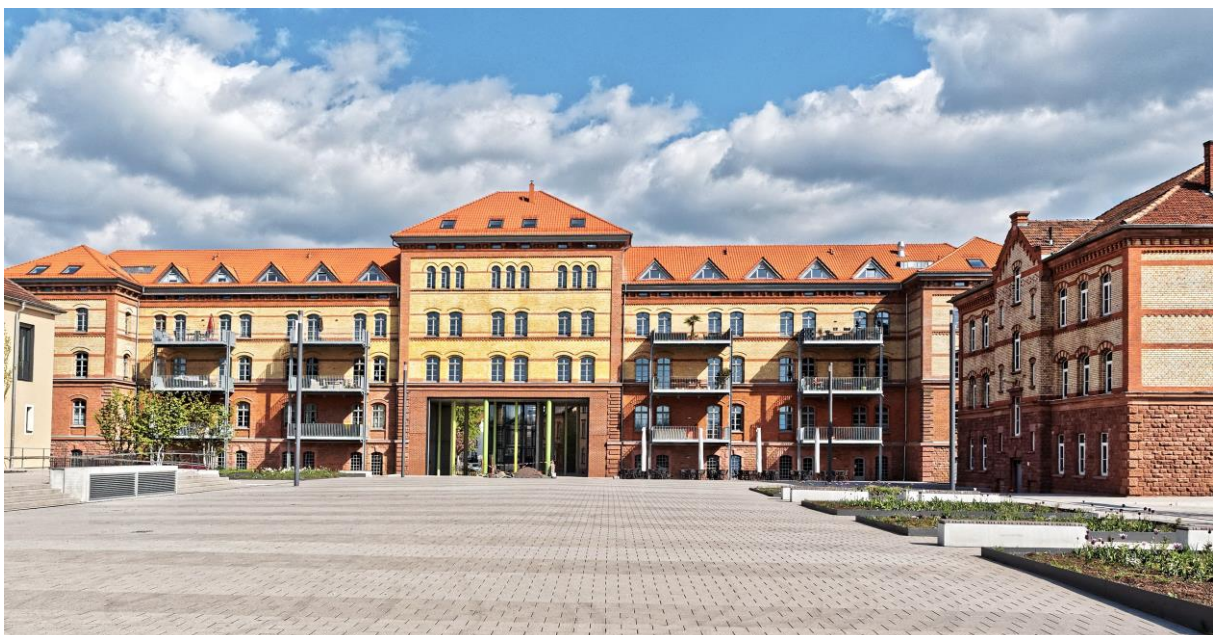
*Haupteingang des Landesgartenschau Geländes Mittelteil mit ILKA-Steinreiniger S gereinigt*

Circa 6 Monate bevor das Haus Nr. 14 gereinigt wurde begannen am Gebäude Cornichonstr Nr. 16 ebenfalls Fassadenreinigungsarbeiten, allerdings mit dem Jos-Verfahren. Die Firma Dippel war dann später mit Ausbesserungsarbeiten an diesem Gebäude zu Gange und hat festgestellt, dass durch das Jos-Verfahren im direkten Vergleich zur Reinigung mit Steinreinigern, die Oberfläche an den Klinkern sehr aufgeraut war. Der mittlere Gebäudeteil, unter dem sich der große Haupteingang der Landesgartenschau befindet, konnte damals, bedingt durch andere Bauarbeiten, nicht „gejoost“ werden. Die Entscheider überzeugten sich vom besseren Ergebnis am Gebäude Nr. 14 und ließen den übrig gebliebenen Mittelteil nun

statt mit Joos-.Verfahren, mit Ilka-Steinreiniger S abwaschen. Das Ergebnis waren saubere Klinker mit intakter schützender Brandschicht die an ihrer Oberfläche glatt waren. Schon von weitem ist der Unterschied gut zu erkennen. Die glattere Oberfläche der abgewaschenen Klinker glänzt etwas mehr, während die gestrahlten Seitenteile matter wirken. Die ausführende Fachfirma war das **Team Witt** aus Speyer. Mit deren guten Ergebnis alle sehr zufrieden waren.

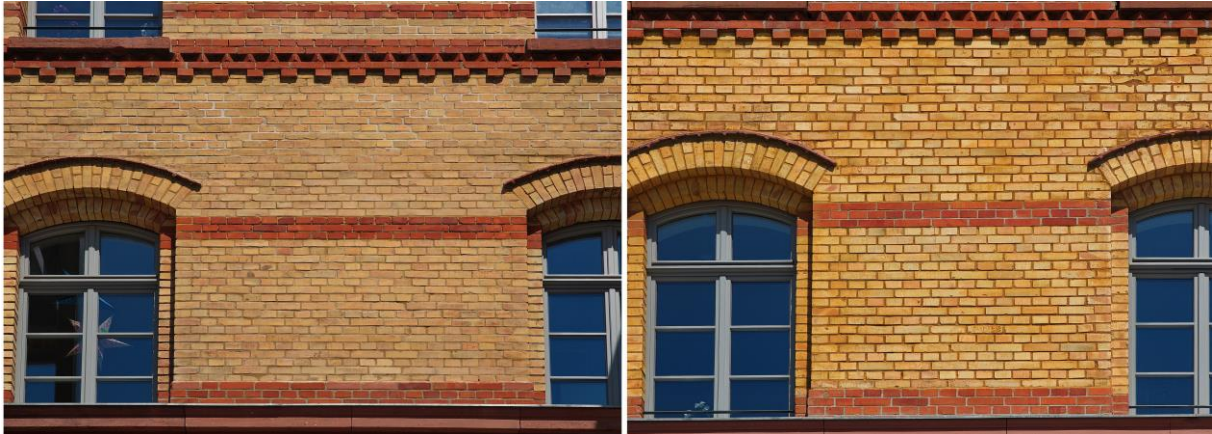
*Links: gereinigt mit Joos-Verfahren*

*Rechts: gereinigt mit ILKA-Steinreiniger S*
